CHATEAUX FORTS D'ALSACE

13

Société d'Histoire et d'Archéologie de Saverne et Environs

2013

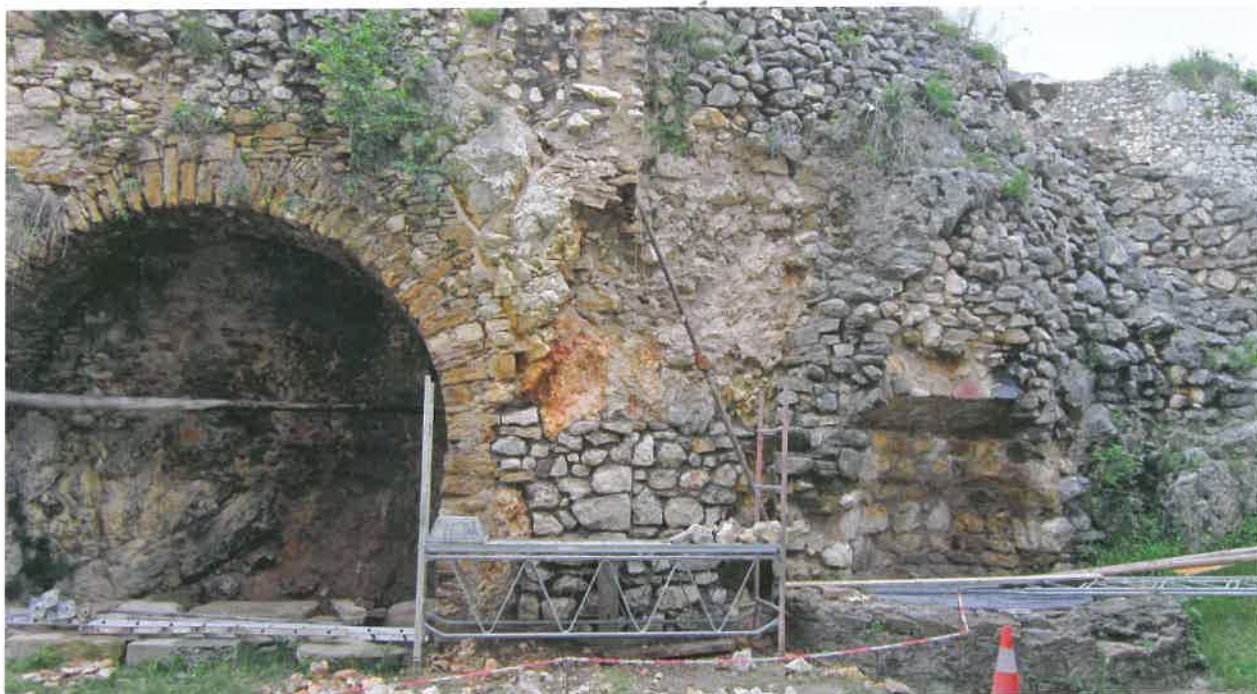
Fig. 14 Landskron – Réalisation de travaux de consolidation (Photo Jürg Tischhauser)

À cause des risques de chutes de pierres, plusieurs tronçons de murs ont dû être consolidés en 2012 par l'entreprise Richert de Sausheim, agréée par les Monuments historiques. Cela a été en particulier le cas au-dessus du puits, près de l'escalier en colimaçon, au niveau du logis des officiers, ainsi qu'à différents autres endroits répartis sur l'ensemble du site.

Durant l'hiver 2012-2013, plusieurs pierres se sont descellées dans le passage permettant d'accéder au donjon. Cela a nécessité d'interdire l'accès de ce dernier durant quelques temps, afin de pouvoir sécuriser le passage en attendant la réalisation de la réfection d'ensemble dont les modalités doivent être convenues avec la Conservation régionale des Monuments historiques.

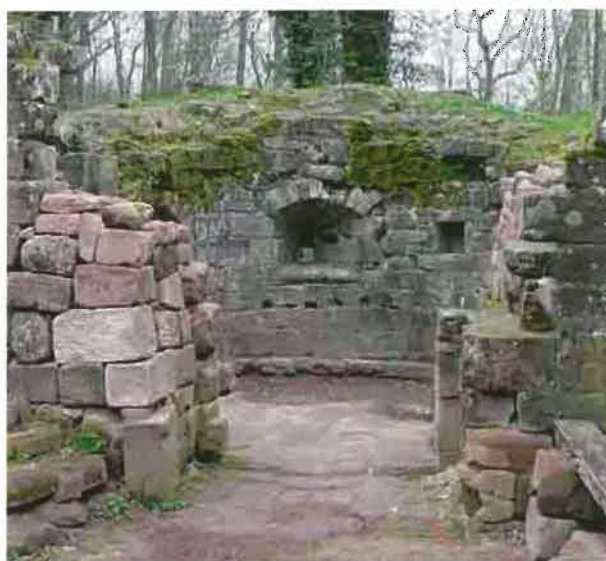
Fig. 15 Nouveau-Windstein - Le dallage et le ressaut intérieur après dégagement (Photo Alain Kieber)

armes à feu, constitue un des seuls exemples de ce type de dispositif de défense conservé dans la région. L'époque de construction communément admise pour cet ouvrage est la seconde partie du XVI^e siècle. Il se caractérise par un grand appareil lisse régulier, à joints minces, avec un ressaut chanfreiné qui court au-dessous des trois canonnières (fig. 15). Celle située au Nord comporte trois ouvertures.

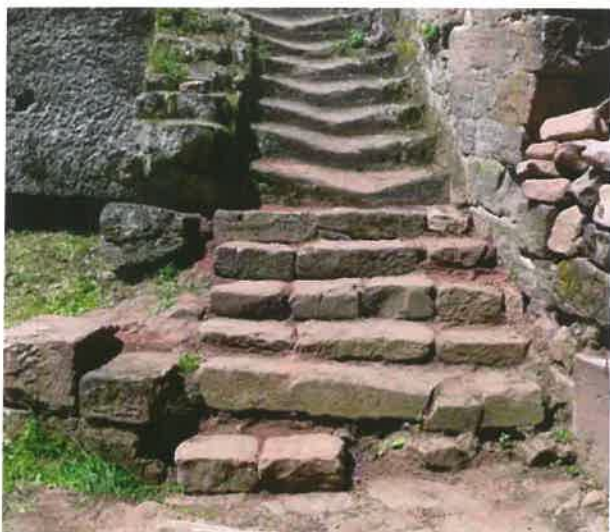
Le sondage 2012 a permis de dégager l'intérieur de la barbacane avec la mise au jour des dernières marches de l'escalier menant à la partie haute du château, notamment une marche monolithique d'environ 1,40 m (fig. 16).

Fig. 16 Nouveau-Windstein - Escalier menant à la partie haute du château après dégagement (Photo Alain Kieber)

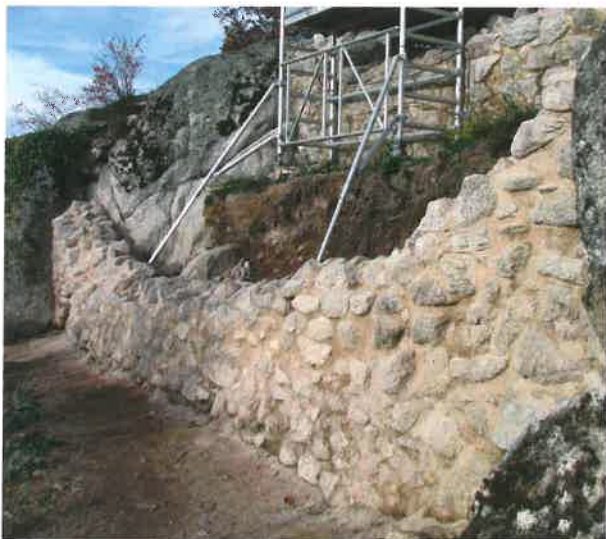
Fig. 17 Ramstein - Mur de fausse-braie Sud après consolidation (Photo Rémy Frey)

Les modestes vestiges subsistant de la fausse-braie qui barrait l'accès à la basse-cour, ont été dégagés pour pouvoir être mis en valeur. Le parement
