CHATEAUX FORTS D'ALSACE

Société d'Histoire et d'Archéologie de Saverne et Environs

CENTRE DE RECHERCHES ARCHEOLOGIQUES MEDIEVALES DE SAVERNE

2015

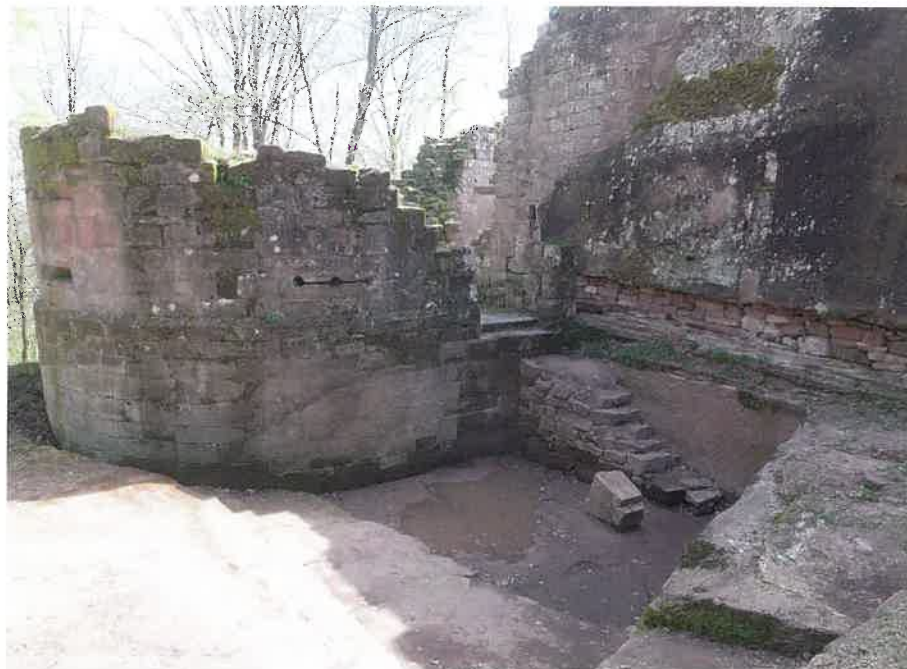
Fig. 20 Château de Nouveau-Windstein - Base de la barbacane mise au jour en 2014 (Photo Alain Kieber)

Le dallage à l'intérieur de la barbacane a également été mis au jour, ainsi que le seuil et les jambages de la porte d'entrée du château primitif (avant la construction de la barbacane au XVI^e siècle) (fig. 20).

Les campagnes de travaux débutées en 2009 ont permis la restitution du système défensif du Nouveau-Windstein devant l'entrée primitive du château. Les travaux de dégagement du fossé extérieur de la barbacane sont désormais terminés.

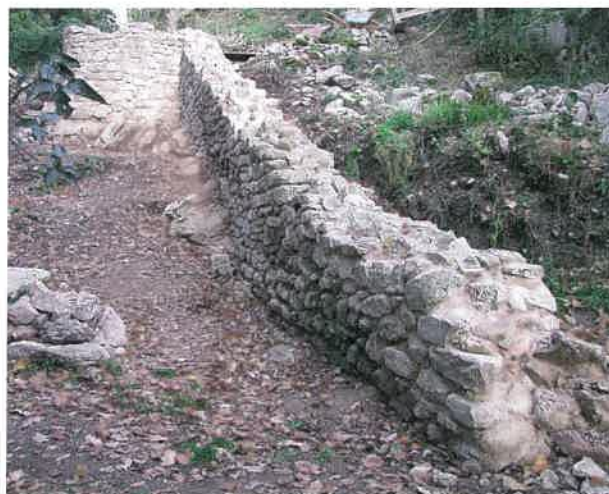
Fig. 21 Château de Ramstein - Fausse-braie nord après consolidation (Photo Claude frey)

travaux en 2014 a été consacrée intégralement au dégagement et la consolidation de celle-ci et de la tourelle de flanquement nord (fig. 21). Les gravats dégagés ont fait apparaître un soubassement en piteux état et des moellons rongés par le temps. L'intervention sur cette partie du monument était une urgence ; c'est pourquoi il a été décidé de concentrer l'intégralité de l'équipe des « Veilleurs du Ramstein » à cette tâche et de ne pas intervenir sur la tourelle de flanquement sud. Les pierres de remplissage et parements en décomposition ont été extraits et remplacés par des éléments soigneusement choisis afin de rester en harmonie avec les pierres en place et pour que notre intervention soit le moins visible possible. Ainsi les parties extérieures de ce mur et le trou béant de la tourelle de flanquement ont pu être achevés. Conjointement, une partie de l'équipe a été occupée à dégager la partie intérieure de la fausse-braie et de la tourelle. La partie basse du jambage de

Après avoir consolidé une partie de la fausse-braie nord en 2013 sur environ 3 m de longueur, la poursuite des
