CHÂTEAUX FORTS D'ALSACE

Histoire • Archéologie • Architecture

Société d'Histoire et d'Archéologie de Saverne et Environs
CENTRE DE RECHERCHES ARCHÉOLOGIQUES MÉDIÉVALES DE SAVERNE

2017

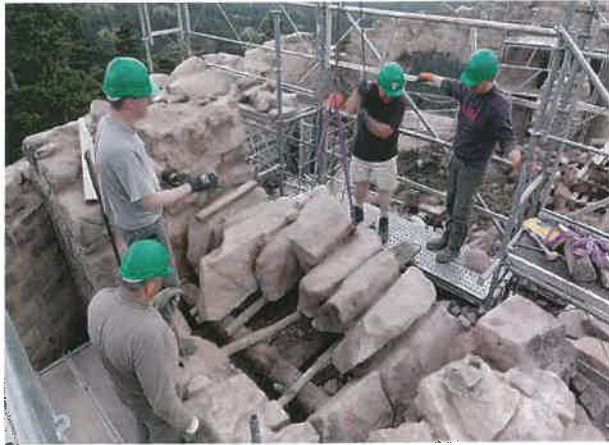
Fig. 15A Château de Kagenfels - La niche d'archère est du logis en cours de démontage (Photo Mathias Heissler)

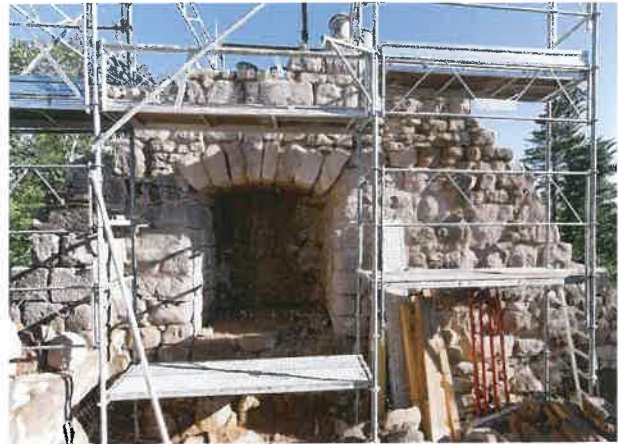
Fig. 15B Château de Kagenfels - La niche d'archère est du logis remontée (Photo Mathias Heissler)

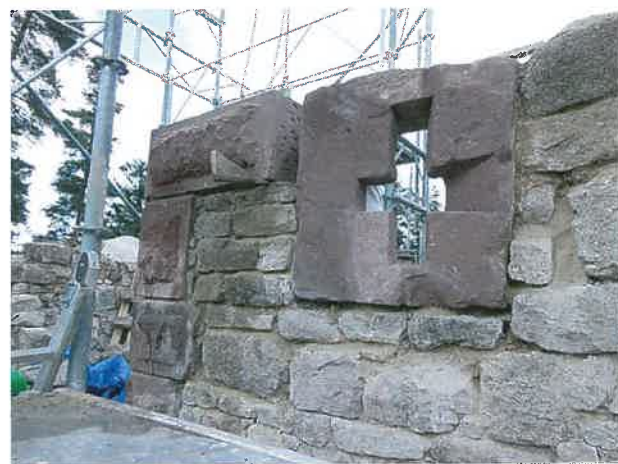
Deux meurtrières défendant initialement la porte ont été reconstituées et complétées à partir de leurs fragments ; L'une, MA, (fig. 16) présentant une configuration cruciforme à tir orienté, permettait une défense frontale de la porte, avec un tir dirigé vers le bas à gauche, couvrant ainsi le chemin d'accès. L'autre, MB, présentait un large « trou de serrure », permettant un tir oblique flanquant PA au-devant du seuil. Ce dernier avait été exhumé et retourné en 2010, et sa face contre terre avait révélé que les deux fragments complémentaires constituaient initialement un beau linteau droit mouluré ; Celui-ci, probablement brisé avant son utilisation, accuse une typologie de l'extrême fin du XV^e siècle.

Fig. 16 Château de Kagenfels - Meurtrière MA en cours de remontage (Photo Mathias Heissler)

Il aurait donc été employé directement en tant que seuil, et n'aurait probablement jamais couvert de porte. La meurtrière MA a été réimplantée en 2015 à son emplacement d'origine supposé, la seconde, MB, le sera en 2017 a priori.

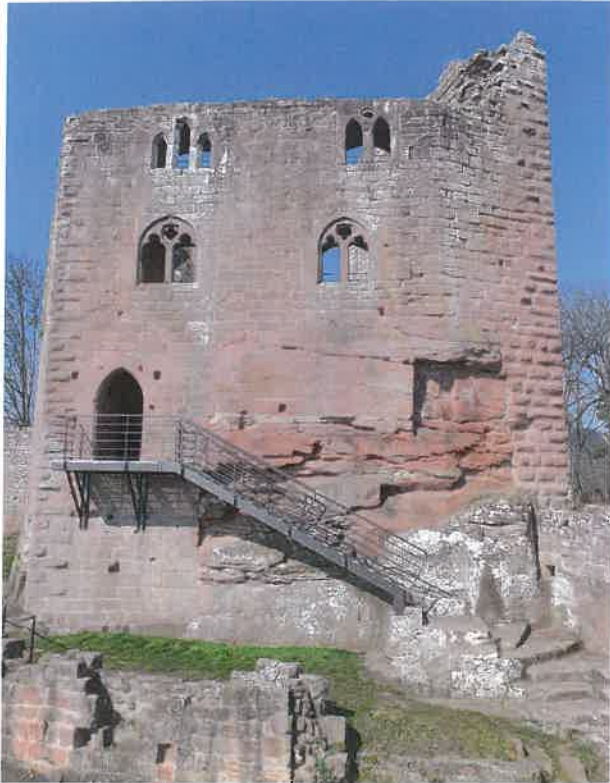
Fig. 17 Château de Nouveau-Windstein - Nouvel accès au logis (Photo Alain Kieber)

L'accès au palais supérieur est désormais rétabli (fig. 17). La coursive installée au second étage du logis constitue, à elle seule, un véritable attrait pour la visite du Nouveau-Windstein (fig. 18). Une toute nouvelle perspective sur l'architecture intérieure du logis est à découvrir. Installé sur les banquettes à coussièges des fenêtres géminées, le visiteur peut admirer la flèche de la cathédrale de Strasbourg qui émerge derrière la forêt de Haguenau, ainsi que la vallée du Schwarzbach et Jaegerthal.

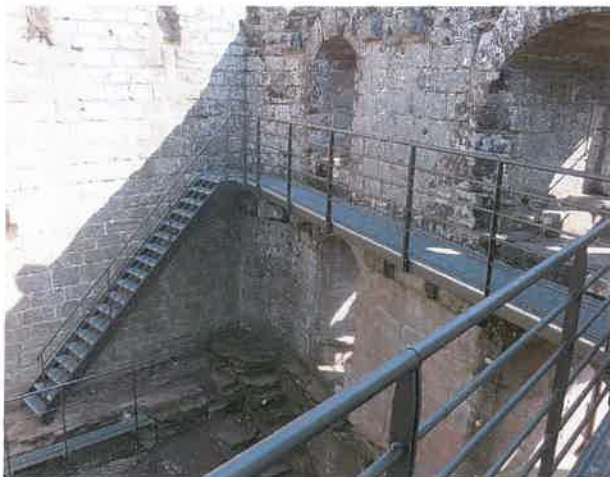
Fig. 18 Château de Nouveau-Windstein - L'accès au second étage du logis (Photo Alain Kieber)

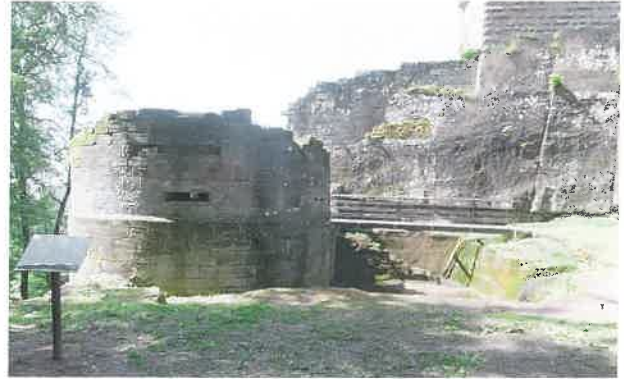
Fig. 19 Château de Nouveau-Windstein - La passerelle de la barbacane et le panneau d'information (Photo Alain Kieber)

À l'entrée du château, une passerelle enjambe le fossé dégagé par les Veilleurs du Nouveau-Windstein. Ces derniers ont également installé un panneau d'information présentant les principales caractéristiques architecturales du château et un plan mis à jour (fig. 19).

Les équipements métalliques ont été galvanisés et thermolaqués pour une bonne conservation dans le temps. Ils respectent la logique historique tout en assurant une visite en toute sécurité. La discrétion a été recherchée par un barreaudage allégé et des cheminements en cailllebotis.
